# 水 泥 新 聞

第二八号  
2017年(平成29年)4月5日

## 熊本地震から約1年 仮設住宅で 活躍する浄化槽

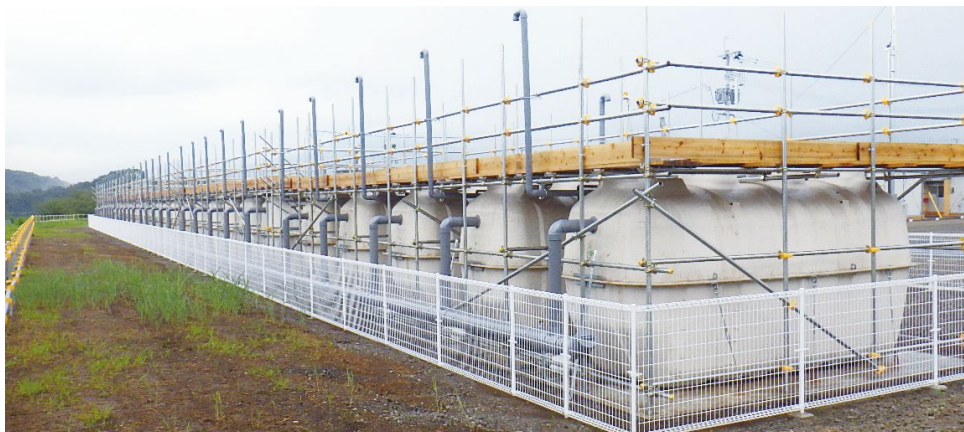
▲益城町のテクノ仮設団地に設置された浄化槽(CSL II-50型×20基、CSL II-45型×8基)

仮設住宅は原則2年で撤去されるため、汚水処理設備として欠かせないのが浄化槽だ。熊本では、環境省が東日本大震災の経験を踏まえ発表した指針(※3)により、大型浄化槽ではなく中型浄化槽を複数基設置することとなっ

仮設住宅では、住民の転入や転出が頻繁にあるため、浄化槽に流入する汚水量が一定しないことが多々ある。浄化槽を効率的に運用するためには、流入汚水量を安定させることが重要。そのため、生産スピードが比較的早い中型浄化槽を複数基設置し、流入汚水量に応じて稼働基数を調整する分配方式が適している。
