# 水 泥 新 聞

## 令和6年能登半島地震における 浄化槽の被害と復旧支援

# 浄化槽のトラブル対策

## ～浮上と沈下～

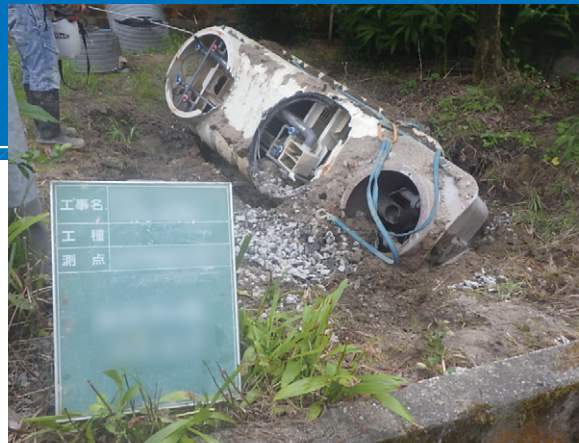
▲破損した浄化槽を消毒して撤去する様子

能登地域に設置されている浄化槽は約1.9万基(うち市町設置が約3千基、個人設置が約1.6万基)あり、液状化現象による地盤沈下で浄化槽が浮き上がったり、配管が外れたりする等の被害が確認されている。これに対応すべく、政府は能登半島地震で破損した浄化槽の修理費を全額公費で負担すると発表。さらに浄化槽専用コールセンターを設置し、被害状況や補助金申請

7月の2週間、珠洲市内で市町設置浄化槽の入れ替え工事を担当しました。現地では破損した浄化槽に大量の砂が流入しており、その重みにより本体の引き上げ作業は困難を伴いました。もっともつらかったのは、我々の工事が終わっても流入管や宅内配管の工事が終わらない限りトイレが使えないこと。その事実を知り、ガクッと肩を落とす住民の姿には本当に心が痛みました。生活再建には、まだまだ多くの支援と時間が必要だと感じました。 埼玉営業所 O.H.

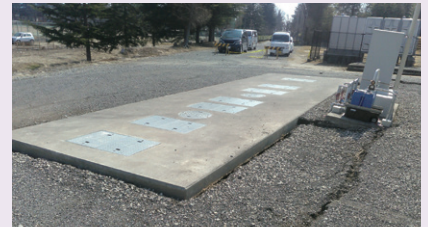
▲浮上した浄化槽の様子

浄化槽本体が浮上する主な原因である液状化とは、地震の揺れによって地盤がドロドロとした液体状になる現象のこと。液状化しやすいといわれる砂地盤は、平常時には砂の粒同士が支え合い、その間を水が満たすことで安定した状態を保っている。しかし、地震の衝撃を受けると地下水の圧力が高くなり、支え合う砂の粒がバラバラになり泥水に。その結果、浄化槽本体が浮上する。

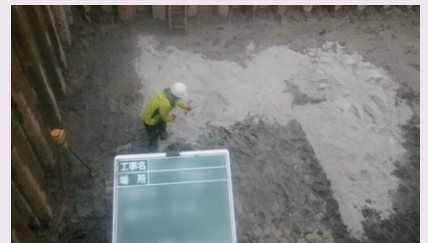
▲地盤改良の様子

地中に浄化槽を埋設する際、一般的には施工前の地盤に細い孔をあけて土のサンプルを採取するボーリング調査を実施。地盤の固さや地層境界、地下水位などを把握し、必要に応じて地盤改良工事などを行っている。軟弱地盤に手を加えず、浄化槽を設置した場合、浄化槽本体とコンクリートを含めた基礎の重量を地盤が支えきれず、沈下や傾きの恐れが。また施工時の埋め戻しが適切に行われなかった場合、浄化槽周囲の地盤が沈下する可能性が高くなる。

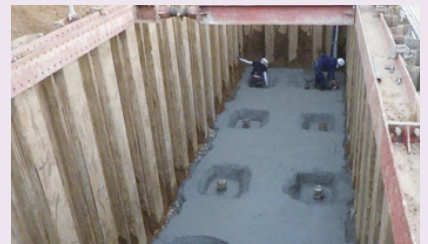
▲杭工事の様子

ボーリング調査により地耐力が不足していると判断された地盤に浄化槽を埋設する場合は、浄化槽本体の荷重を支えるための基礎工事が必要となる。その一つが杭工事。支持地盤となる固い地盤の層まで杭を打ち込み、その杭上に基礎工事を施工して、浄化槽を水平に設置することで、浄化槽本体の沈下を防ぐことが出来る。
